내륙습지보호지역 생태·보전 현황 자료집

목 차

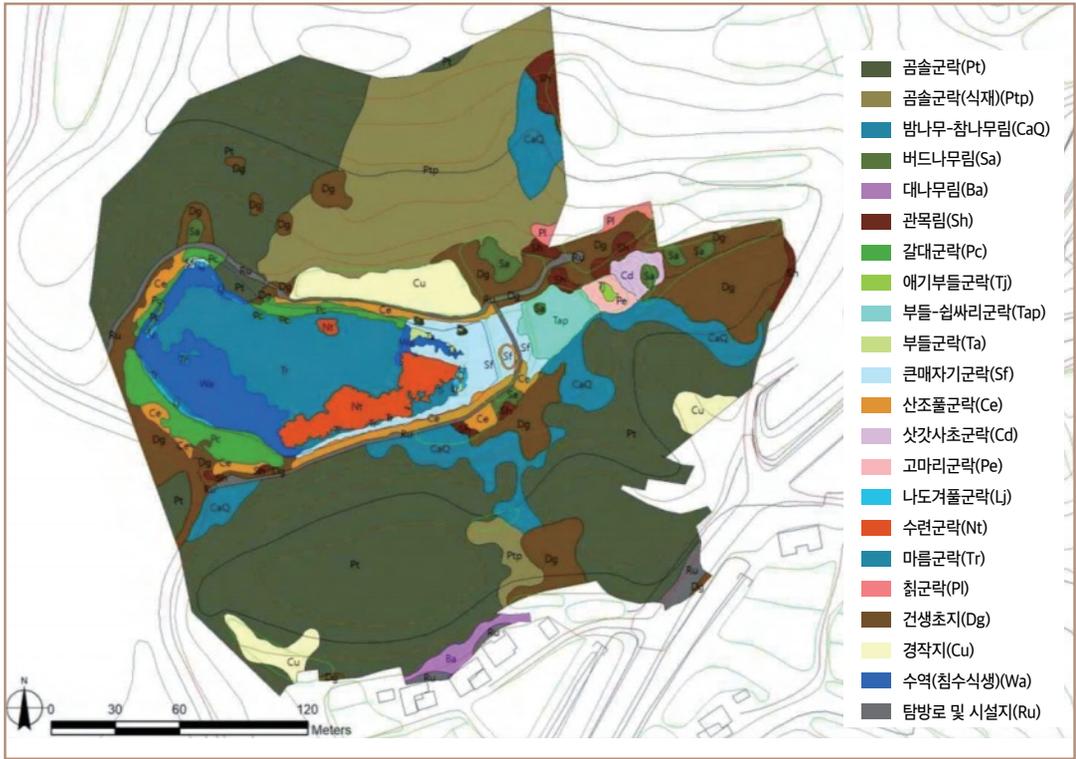
그림 1.1.2-1 현존식생도

- (식생) 삼림식생, 관목 및 덩굴식생, 다년생 습생초본식생 등 17개 식물군락이 확인되며, 곰솔군락 (37,321㎡, 55.10%), 건생초지(5,810㎡, 8.58%), 마름군락(4,133㎡, 6.10%) 우점
- (생물상) 식물상 363분류군, 포유류 12종, 조류 34종, 양서·파충류 8종, 육상곤충류 137종, 어류 8종, 저서성대형무척추동물 22종

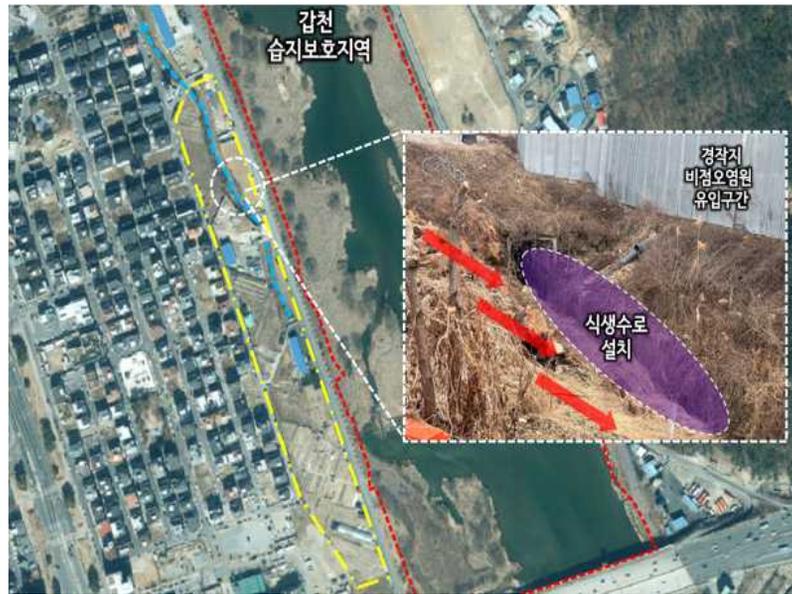
식생수로 단면도

비점오염저감시설(단기)-식생수로 설치방안

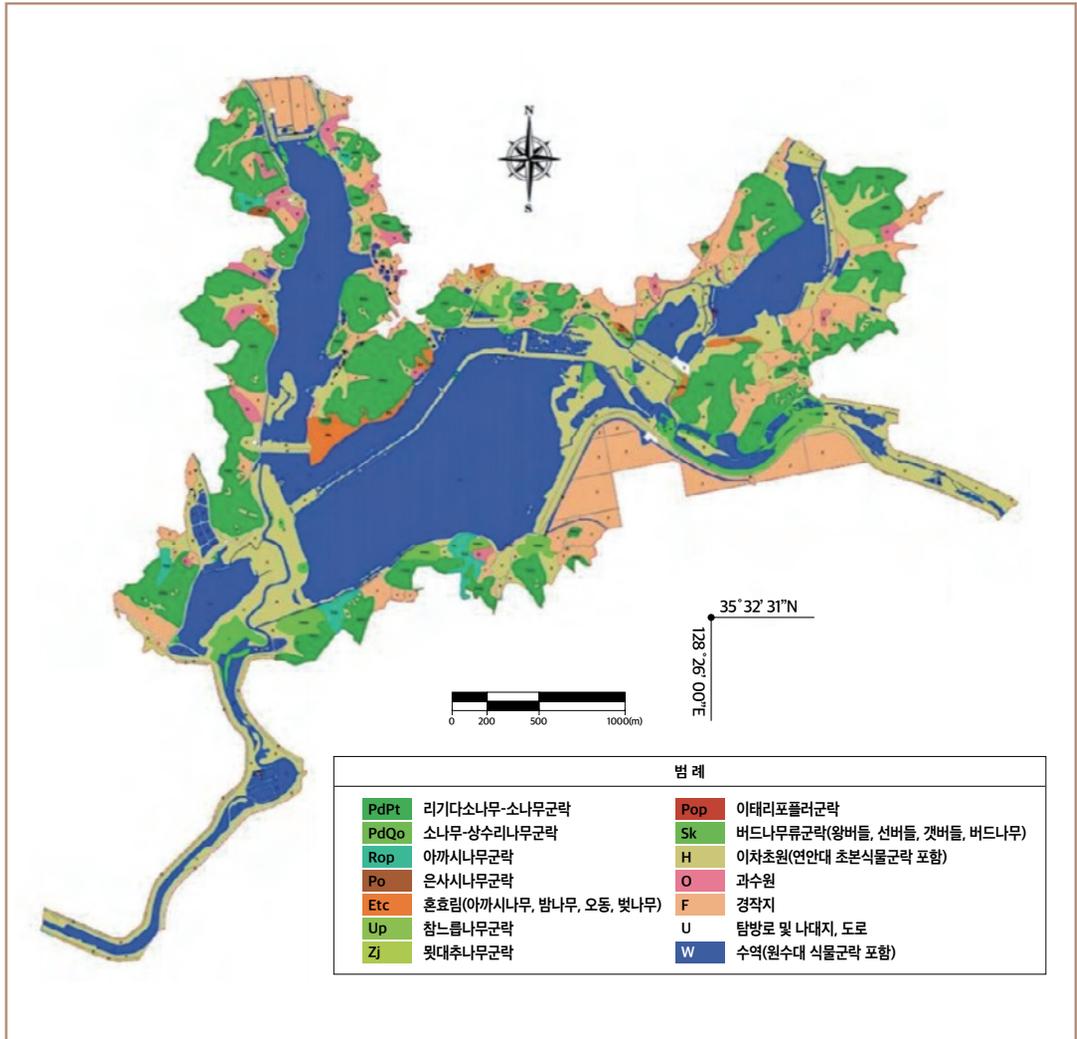
그림 2.2.2-1 현존식생도

- (식생) 습지식생은 이차초원(이삭사초군락, 창포군락, 도루박이군락, 줄-매자기군락 등)이 면적 1,982,588㎡(23.20%), 육상식생 면적1,964,647㎡(22.98%)로 구분되며 습지식생으로는 진퍼리새우점군락과 오리나무-진퍼리새군락은 각각 5.72%, 1.22%로 분포함
- (생물상) 식물상 413분류군, 포유류 15종, 조류 57종, 어류 21종, 양서·파충류 5종, 육상곤충 296종, 저서성대형무척추동물 63종

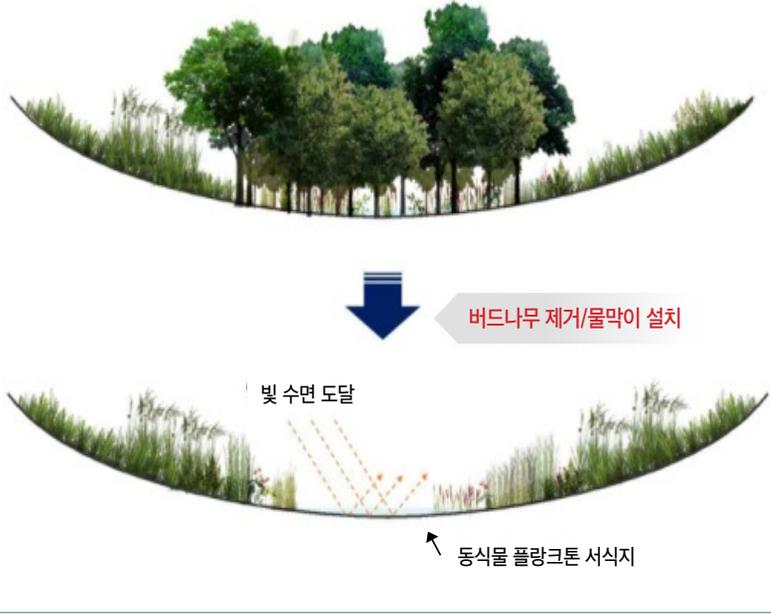
<p>버드나무 제거/물막이 설치</p> <p>빛 수면 도달</p> <p>동식물 플랑크톤 서식지</p> <p>버드나무 제거 후 동·식물플랑크톤 서식지 조성방안</p>

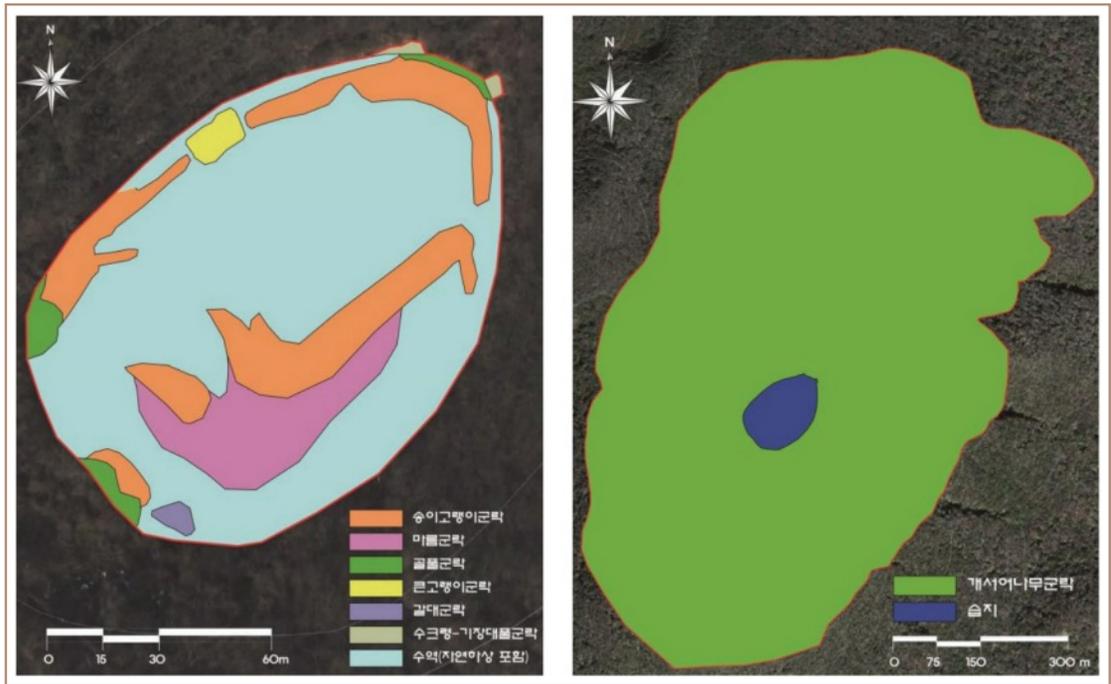
그림 4.5.2.1-1 현존식생도

· 물장오리오름 습지 식생 군락 및 주변(습지보호지역경계 내) 식생

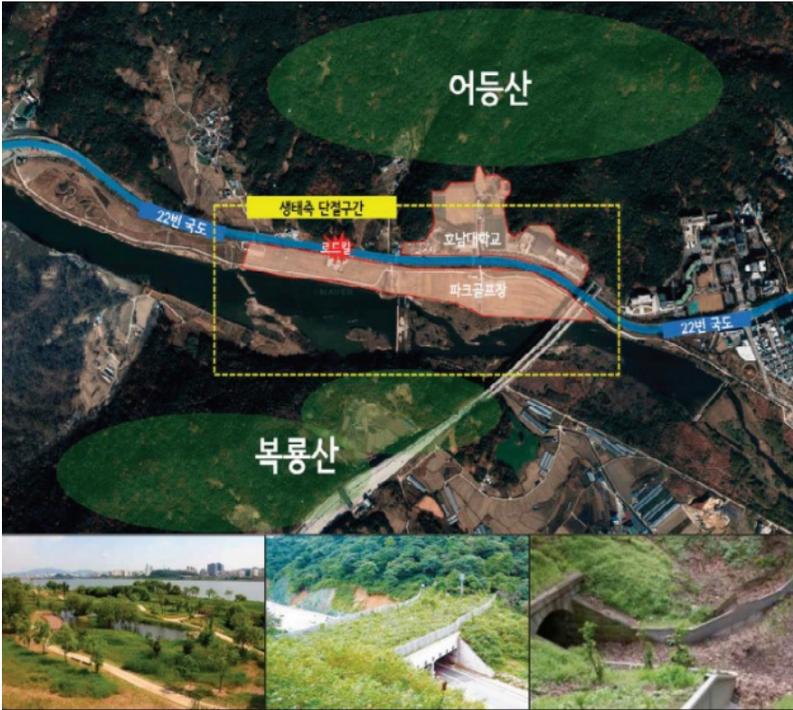
<p>어등산</p> <p>생태축 단결구간</p> <p>포도밭</p> <p>호남대학교</p> <p>파크골프장</p> <p>22번 국도</p> <p>22번 국도</p> <p>복룡산</p> <p>수목식재를 통한 녹지축 연결</p> <p>육교형 생태통로</p> <p>터널형 생태통로(양서·파충류용)</p> <p>황룡강 상류부 생태축 연결을 위한 생태통로(안)</p>
<p>전도목 제거 및 관리방안 마련</p>

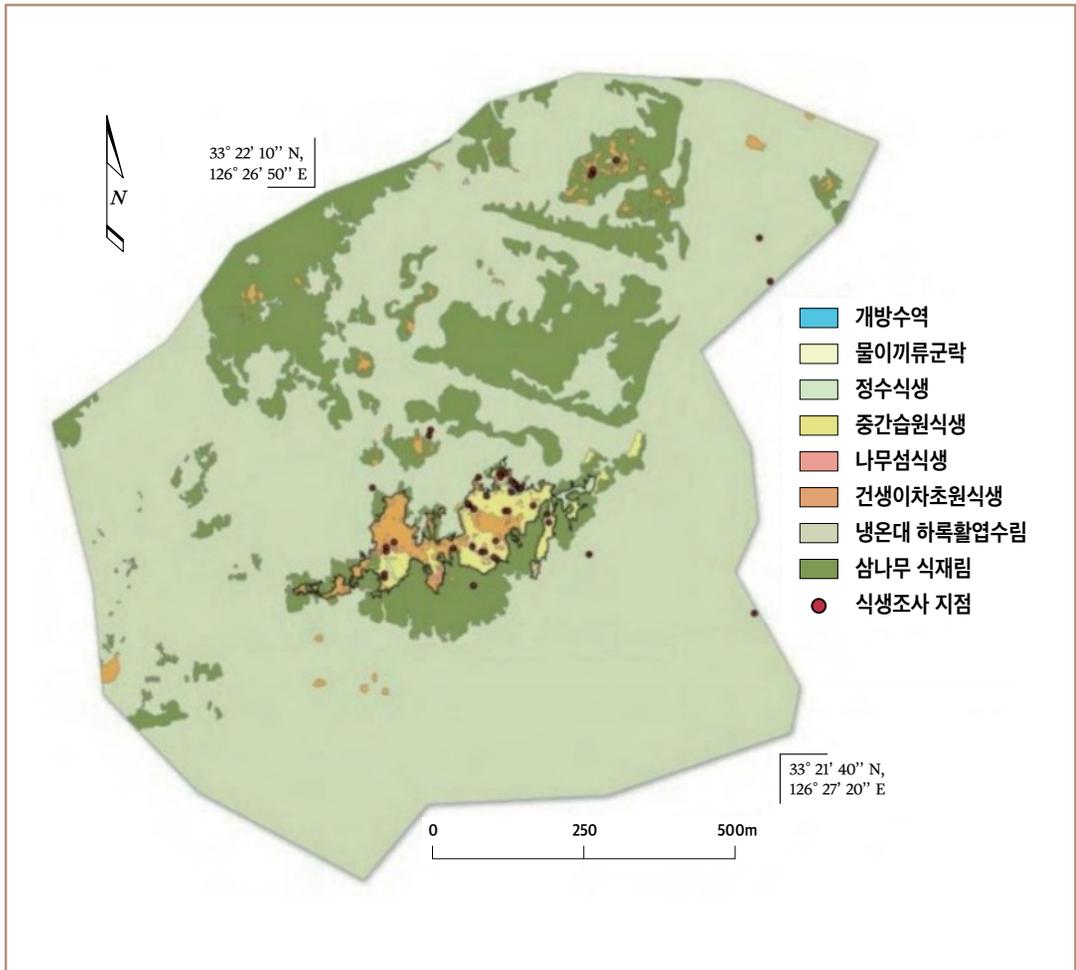
그림 4.11.2.1-1 현존식생도

- 정수식생: 송이고랭이군락, 줌올챙이군락
- 중간습원식생: 한라부추-기장대풀군락
- 나무섬식생: 아그배나무-광광나무군락
- 건생이차초원식생: 잔디-애기풀군락, 새-겨이삭군락, 억새군락
- 냉온대하록활엽수림: 개서어나무-제주조릿대군락, 물참나무-털대사초군락
