NIE Issue Brief

NIE IB 17-03(통권6호) 2017년 5월 31일 | 발행처 : 국립생태원 | 발행인 : 이희철 | www.nie.re.kr

우리나라의 해안사구 현황과 보전을 위한 방안

국립생태원 생태조사평가본부 특정보호지역조사팀 강지현

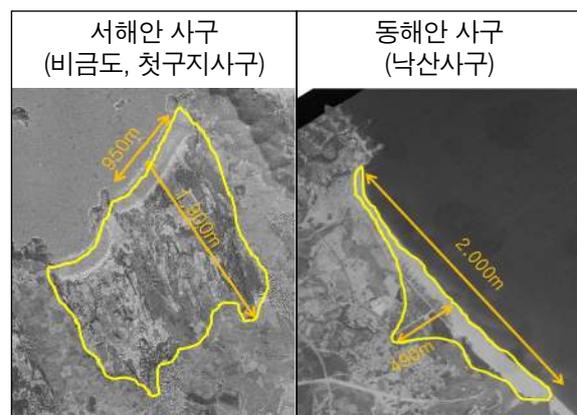
〈그림1. 서해안과 동해안 사구비교 (1970년대 항공사진에서 추출한 경계)〉

연안류에 의해 이동된 모래가 사주를 형성하고 파랑에 의해 모래가 육지쪽으로 재이동, 퇴적되는 사구형성 프로세스가 진행되는 곳이 많다(전국해안사구 정밀조사, 2015). 따라서 서해안에 형성된 사구와 동해안에 형성된 사구는 형태와 구성물질의 입자 크기에서 차이점을 보인다. 서해안에서 형성된 모식적인 사구는 북서계절풍의 영향을 반영하여 사구의 형태가 북서-남동 방향으로 발달되어 있으면서 내륙 깊숙이 까지 발달되어 있다. 그러나 동해안의 사구는 해안선을 따라 폭이 좁고 긴 해안사구가 형성되어 있다(그림 1). 모래의 입자 크기 역시 바람에 의해 형성된 서해안의 사구가 동해안의 사구보다 더 세립한 경향이 나타난다¹⁾.

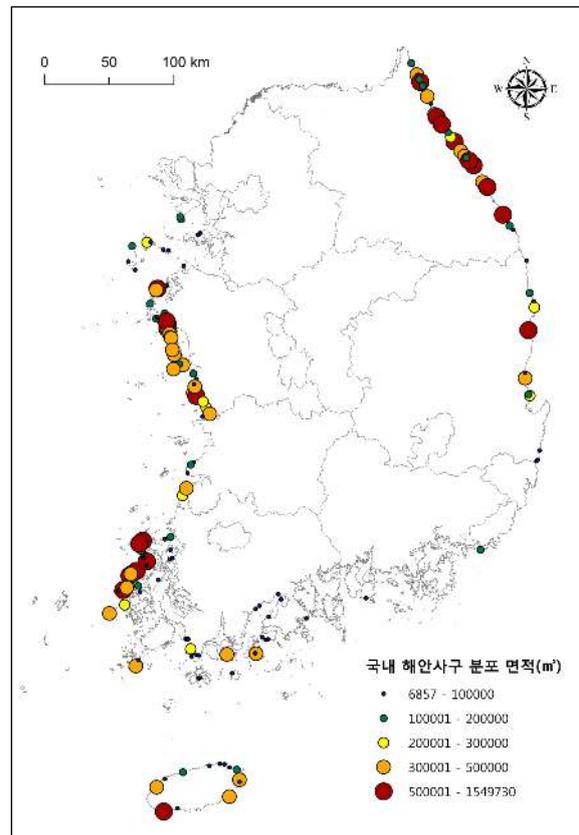
〈그림 3. 우리나라 해안사구 분포 현황〉

우리나라의 사구는 대부분 서해안에 위치해 있는데, 전라남도(63개소), 충청남도(49개소) 연안 및 도서에 높은 비율로 분포해 있으며, 강원도 연안(32개소) 순으로 나타났다(그림 3).

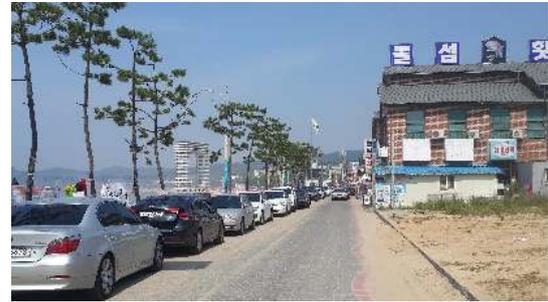
a. 개발과열지역 (만리포사구, 충남)

해안 경치가 아름답고 접근성이 좋은 해안사구는 개발압력 및 이용강도가 어느 다른 지역보다 높다. 따라서 사구의 보전상태가 나빠진 대부분은 해안 및 해안사구 개발의 심화로 훼손된 경우이다(그림 4-a). 최근에 나타나는 개발 유형으로 캠핑장은 곰솔은 그대로 유지한 채, 하부의 식생을 제거하고, 사구의 기복을 평편하게 만들어 외부 토양 및 파쇄석으로 피복시킴으로써 사구의 기능을 저해시키고 있는 것으로 나타났다. 특히 캠핑장의 경우 건축물의 건설에 비해 시설비용이 저렴하고 쉽게 운영할 수 있기 때문에 해안사구를 더욱 광범위하게 훼손할 수 있는 유형으로 분석된다. 해안사구가 위치한 바닷가는 계절 및 시기에 따라 이용패턴과 강도가 변화된다. 대부분 해안사구의 이용은 여름철에 집중되어 있기 때문에 이용객이 줄어드는 시기에는 관리가 소홀해질 수밖에 없다. 특히 해수욕장은 당해년의 기상, 주변 해역의 환경 등에 영향을 받기 때문에 이용객수 변동도 심하다. 또한 해안사구를 개간하여 농업활동을 하던 인구의 고령화와 연안지역의 인구가 감소되면서 해안사구의 이용강도가 낮아지는 현상도 동시에 일어나고 있다. 이러한 현상을 반영하는 것 중 하나가 해안사구에 나타나는 공동화 현상이다(그림 4-b). 해안사구를 이용하는 이용객이 현저하게 줄어들면 더 이상의 활발한 경제활동이 이루어질 수 없기 때문에 상주인구가 이탈하고 버려진 장소가 된다. 따라서 앞으로 이런 지역

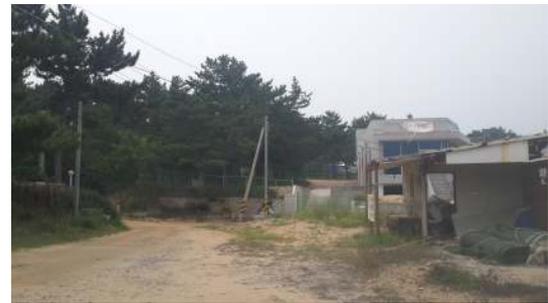
b. 공동화지역 (천리포사구, 충남)
