연구보고서(특별)
NIE-B-2025-01

지속가능한 국토환경 조성을 위한 생태계 연결성 강화 연구('25)

A study on enhancing habitat connectivity
in the sustainable landscape

생태기후연구본부 복원생태연구실 복원생태팀

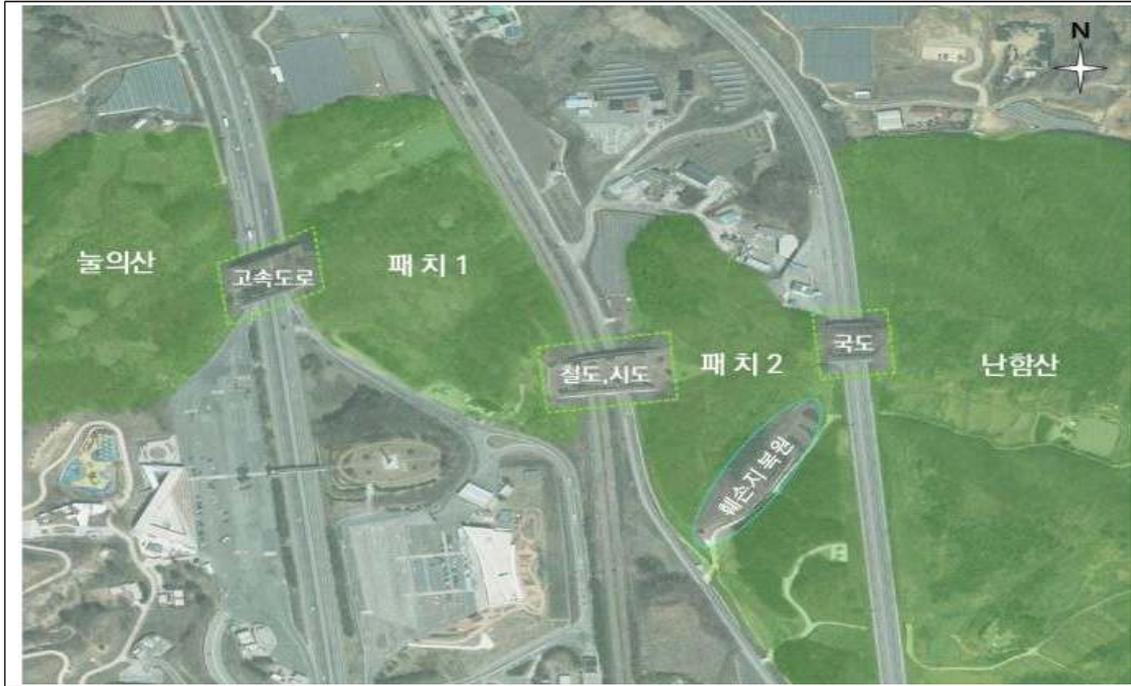
그림 3. 추풍령 생태통로 모니터링 대상지 및 참조생태계 개황

국립생태원은 생태통로 설치 이전인 2017~2018년에 백두대간 보호구역에 해당하는 눌의산 및 난함산 일대와, 고속도로·철도·시도·국도 등 선형 개발로 인해 단절된 인접 산림 패치 1, 2를 대상으로 포유류 사전 모니터링을 수행하였다(그림 3). 이후 생태통로 3개소의 설치가 모두 완료된 2021년부터는, 생태축 보전·복원 사업의 효과를 평가하기 위해 복원 후 야생동물 이용 효율성에 대한 모니터링을 지속적으로 수행하고 있다(환경부, 2024).

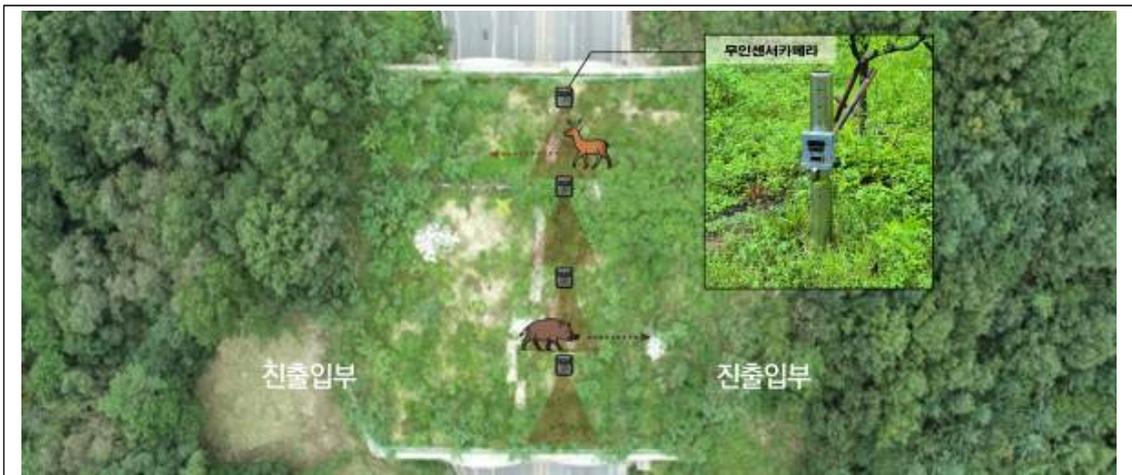
그림 5. 생태통로 내부 무인센서카메라 설치 모식도

본 연구에서는 포유류의 생태통로 이용 효과를 평가하기 위해 무인센서카메라(HC600, HP2X; Reconyx Inc.)를 활용하여 생태통로 및 인접 산림을 이용하는 포유류의 출현종수와 일평균 출현빈도를 분석하였다. 추풍령 생태축 모니터링은 2021년부터 지속적으로 수행되고 있으며, 카메라를 이용해 자료를 수집하고 있다. 설치된 카메라는 총 28대로, 생태통로 내부에 16대, 인접 산림 패치에 12대를 운용 중이다(그림 4). 한편, 생태통로 내부에 설치된 카메라는 센서의 감지 범위, 촬영 각도, 중복 촬영 최소화를 고려하여 생태통로 중앙부에 일렬로 배치하였다(국립생태원, 2025; 그림 5).

포유류 일평균 출현빈도는 생태통로 내부 카메라가 일렬로 설치된 점을 고려하여 각 카메라의 일평균 출현빈도를 산출 후 이를 합산하여 계산하였다(식 1). 이는 생태통로 내부를 하나의 연속된 공간으로 간주하여, 개별 카메라 간 중복 영향을 배제한 생태통로 전체 기준의 포유류 출현빈도를 산출하기 위함이다.

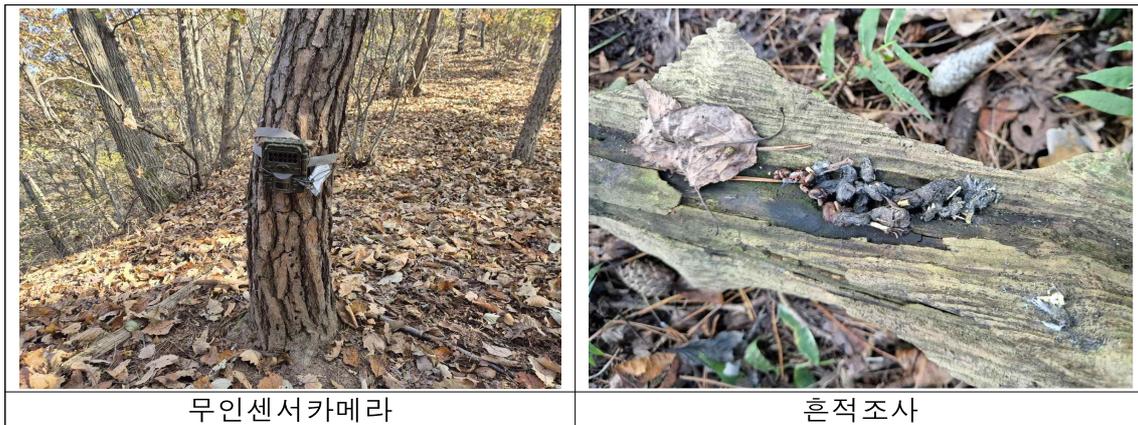
그림 8. 포유류 모니터링 방법

카메라에 촬영된 자료를 바탕으로 생태통로 설치 전 양측 산림의 출현 종과 일평균 출현빈도를 분석하였으며, 출현빈도는 하루당 촬영된 횟수로 산출하였다. 촬영된 포유류 중 개(*Canis lupus familiaris*)와 고양이(*Felis catus*)는 분석에서 제외하였고, 다람쥐(*Tamias sibiricus*)와 청설모(*Sciurus vulgaris*)를 제외한 종 동정이 명확하지 않은 설치목은 쥐과(Muridae)로 통합하여 분석하였다. 또한, 카메라 점검을 위해 현장을 방문할 때 분변, 발자국, 섭식 등의 흔적조사를 병행하였다(그림 8).

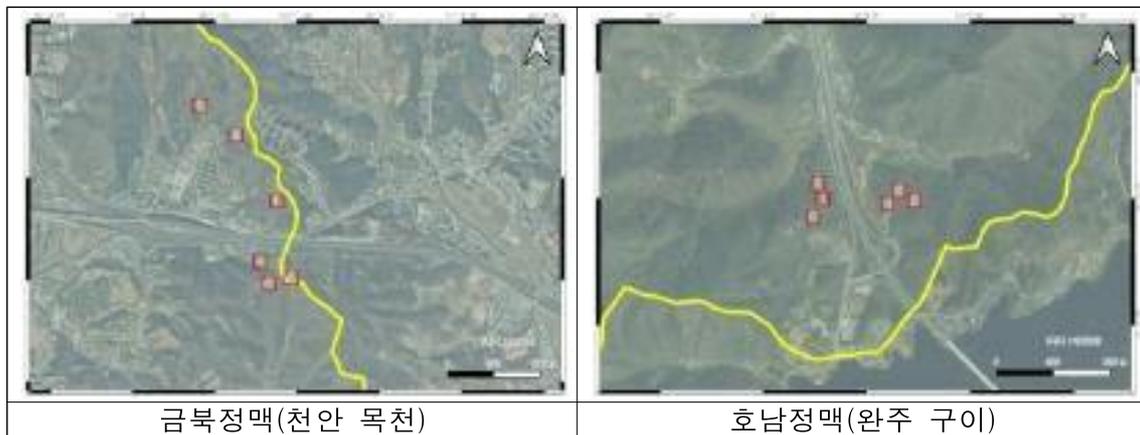
그림 9. 금북정맥, 호남정맥 복원대상지 식생 조사지 현황

한편, 금북정맥과 호남정맥의 생태축 복원 효율성 평가를 위해 식생 사전 모니터링을 실시하였다. 조사방형구는 생태통로 설치 예정지를 중심으로 정맥의 양측 산림에서 3지점을 선정하였으며, 15m × 15m 또는 20m × 20m 면적의 조사구에서 조사를 수행하였다(그림 9).

식생조사는 Braun-Blanquet 방법에 따라 조사구 내 층위별로 출현종을 구분하여 각 종의 피도를 기록하였고, 우점종의 흉고직경(DBH), 높이, 식피율을 측정하였다(Braun-Blanquet, J., 1932; Mueller-Dombois, D. & Ellenberg, H., 1974; 김종원 & 이윤경, 2006). 조사된 결과를 바탕으로 출현종수, 군락구조, 종다양도 지수를 분석하여, 향후 생태통로 설치 후 비교·검증 기준으로 활용할 예정이다. 또한, 종다양도, 우점도 및 균등도 지수는 각 조사구 단위에서 계산 후 평균값을 산출하였다. 한편, 본 조사는 연 1회 실시되었으며, 계절적 종조성 변화를 고려하여 2026년에 추가 식생조사를 연 2회 실시할 계획이다.

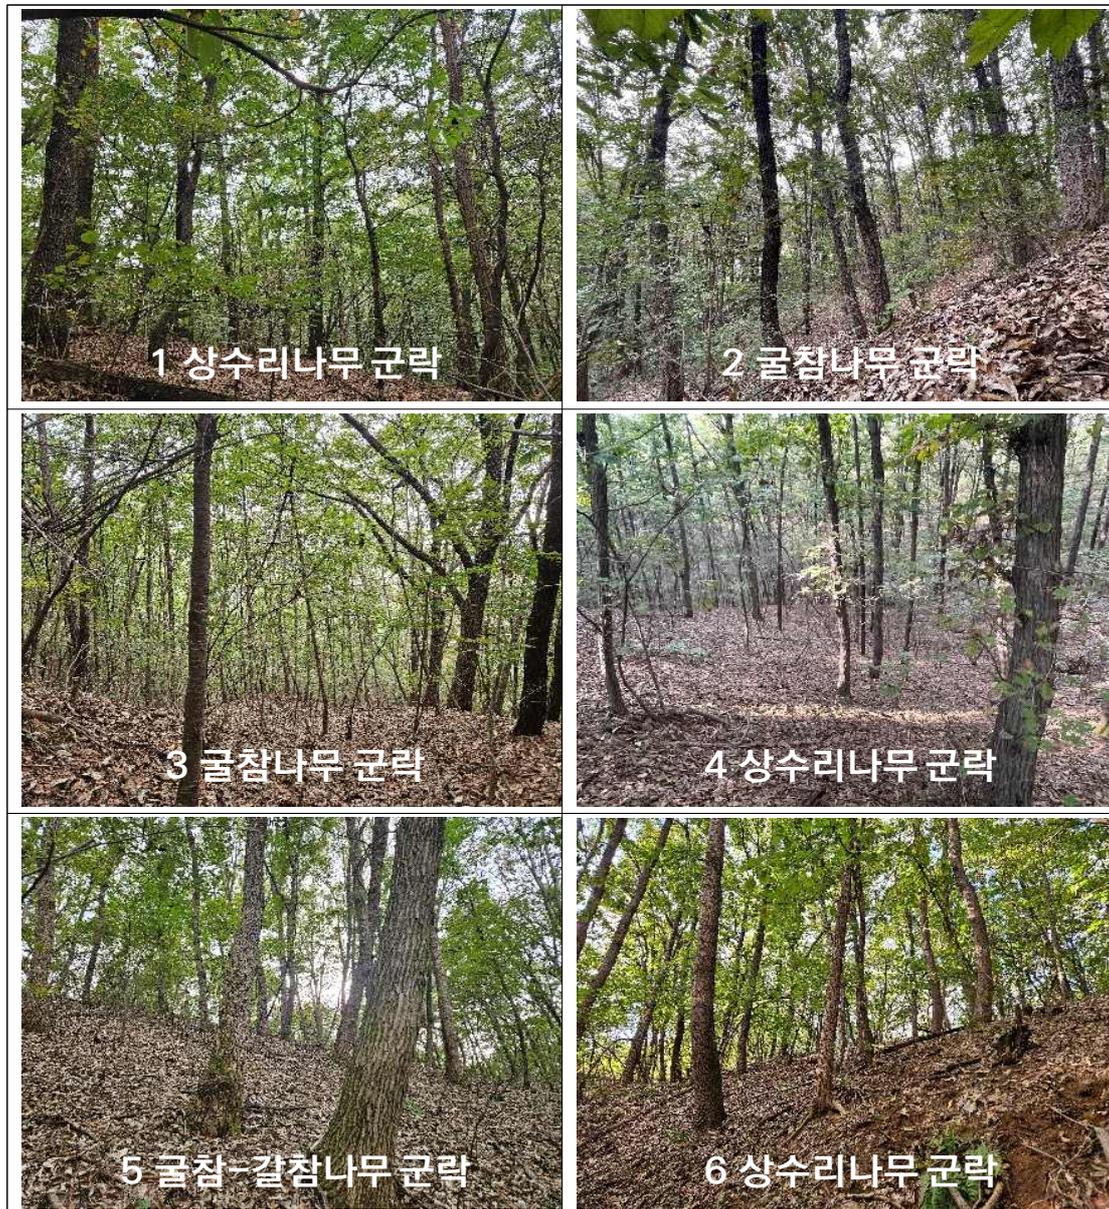
그림 13. 금북정맥 조사지 식생 군락 비교

또한, 전체 조사대상지의 우점도(DI)는 0.22, 종다양도(H')는 3.19, 종균등도(J)는 0.96으로 나타났다. 다만, 종다양도는 특정값을 기준으로 높고 낮음을 판단하는 데에는 한계가 있으며, 지역 또는 유형에 따른 상대적 비교를 통해 해석하는 것이 타당하다(Lee *et al.*, 2013). 본 조사 결과는 사전 조사적 의미가 있으며, 향후 수행될 2차 조사와 생태통로의 설치 이후의 조사를 통해 종다양도의 시간적·공간적인 비교를 할 계획이다.

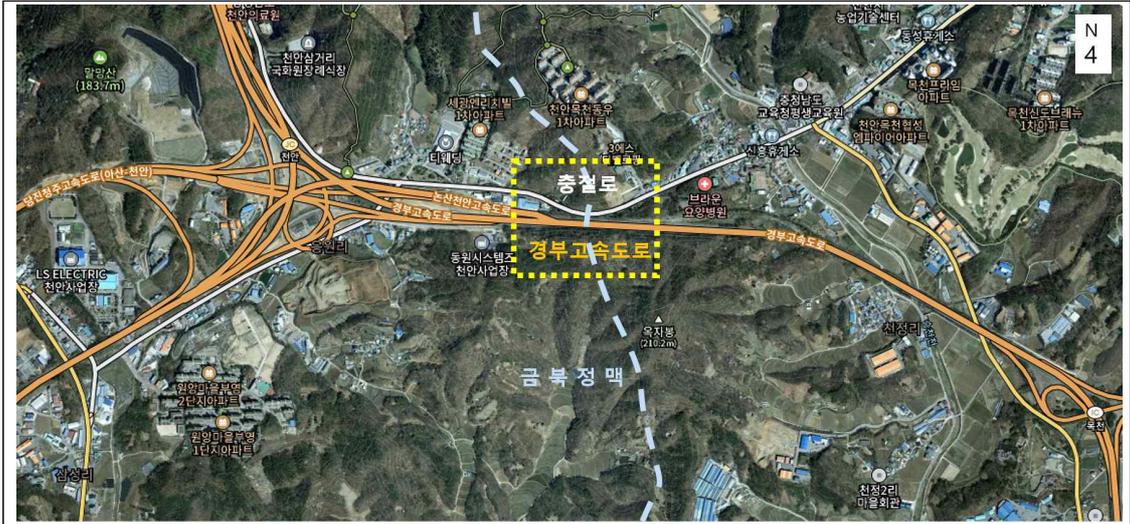
그림 17. 천안 목천 생태축 복원 대상지

충청남도 천안시 동남구 목천읍 응원리 일대는 1단계 생태축 연결·복원 사업대상지로 선정되었지만 예산 문제와 관계기관 협의 등으로 인해 2단계 사업으로 이관되어 추진중에 있다(그림 17). 금북정맥은 금강 북측에 분포하는 산줄기로, 안성시 칠장산에서 태안반도 안흥진에 이르기까지 약 290km에 걸쳐 이어지는 한반도의 주요 정맥 중 하나이다. 해당 지역은 경부고속도로 왕복 9차로와 천안시 시도인 충절로 왕복 2차로가 통과하는 구간으로, 복수의 도로 시설로 인해 생태축

단절이 중첩된 지역에 해당한다. 또한, 주변 개발로 인한 시가화가 진행되어 도로에 의한 선형 단절과 면적 훼손이 동시에 발생하고 있으며, 이로 인해 생태통로 설치가 가능한 구간이 제한적인 여건을 보이고 있다.

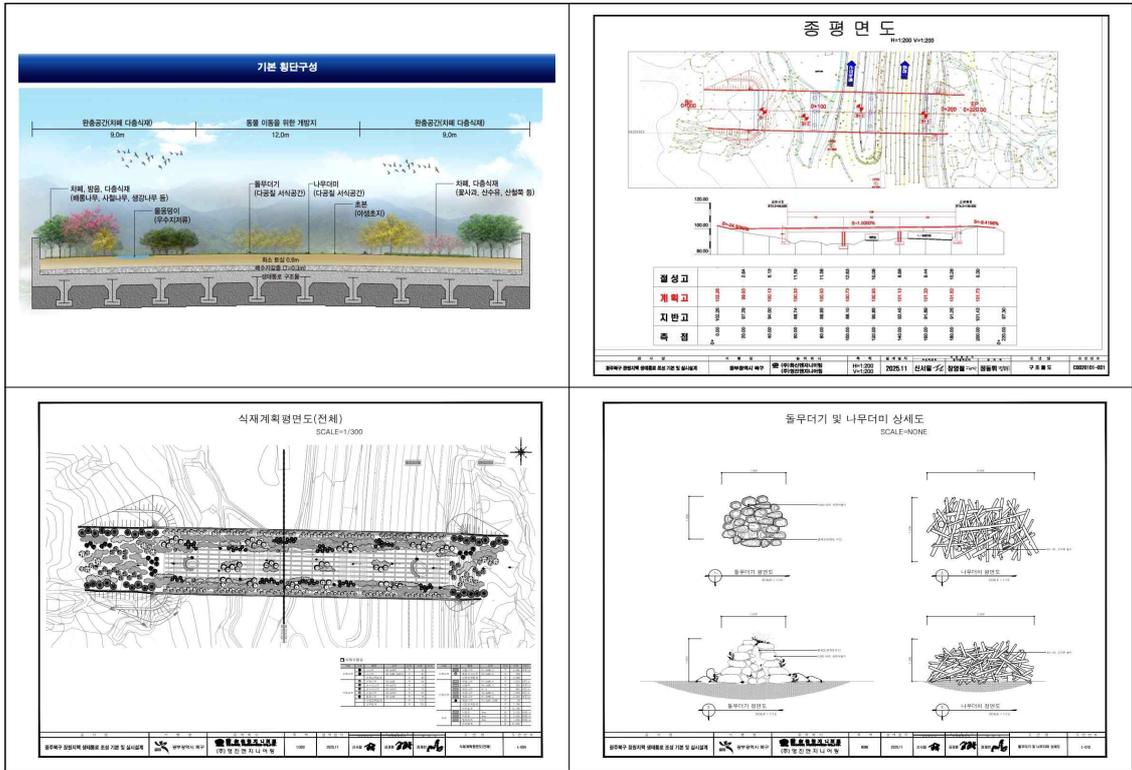
그림 21. 광주 북구 생태통로 건설 예정지 및 설계 도면

식재 도면상 수목의 배열은 생태통로를 이용하는 야생생물의 이동에 큰 지장이 없는 것으로 검토되었다. 다만, 관목의 경우 교목 하부에 과도하게 밀식될 경우 야생생물의 통행을 저해할 우려가 있으므로, 적정 식재 간격을 유지하여 배치하는 방안을 제시하였다. 초본류 식재 계획과 관련하여서는 수종별 생육 특성을 고려하여 구절초는 일조가 양호한 개방 공간에, 맥문동은 교목 하부의 음지 환경에, 벌개미취는 수분 공급이 가능한 물웅덩이 주변에 각각 식재하는 방안을 제안하였다.

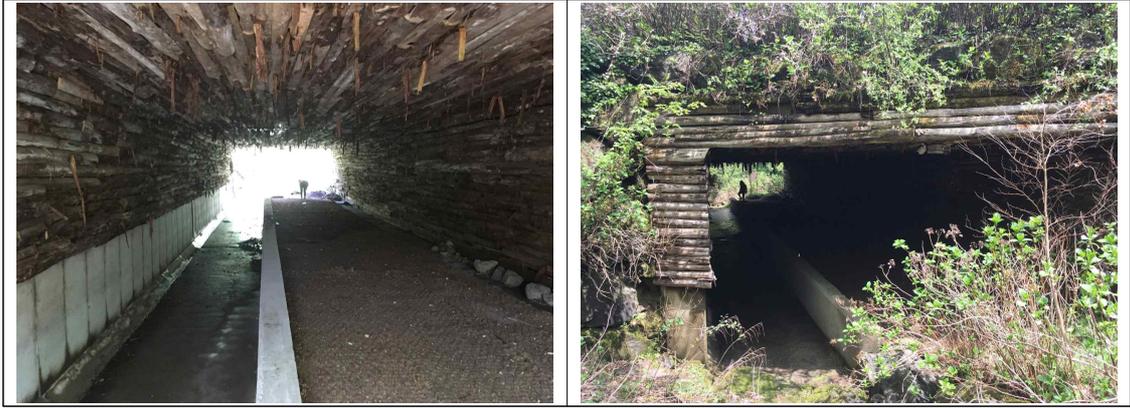
그림 22. 제주 한라 터널형 생태통로

충청남도 예산군 덕산면 둔리 일원을 통과하는 금북정맥은 국도 40호선에 의해 단절된 구간으로 확인되었다. 당초 복원사업 계획에서는 육교형 생태통로 1개소를 설치하는 방안이 검토되었으나, 관계기관 및 이해관계자와의 협의가 원활히 이루어지지 않아 계획 변경이 불가피한 것으로 판단되었다. 이에 따라 터널형 생태통로 2개소를 설치하는 대안으로 사업 계획을 조정하였다(그림 22). 구체적으로는 기존에 설치되어 있던 소형 수로박스 2개소를 기후부 지침에 부합하는 개방도 0.7 이상을 확보한 터널형 생태통로로 개선·전환하되, 기존 수로 기능이 지속적으로 유지될 수 있도록 하는 방안을 제시하였다. 이를 위해 터널형 생태통로와 수로 기능을 동시에 유지하고 있는 제주도 한라 생태통로 사례를 대상으로 국립생태원, 충청남도, 시공사 관계자와의 합동 조사를 실시하여 구조적 특성과 시공 형태를 점검하였으며, 해당 사례를 본 사업에 적용하는 방안을 검토·추진하고자 하였다.

생태통로의 높이는 남·북측 모두 2.5m로 동일하게 계획하였다. 남측 생태통로의 총 폭은 9m로 설정하였으며, 이 중 수로 폭은 2m로 계획하였다. 배수 기능을 담당하는 구간은 주변 보행 및 이동 공간 대비 0.6m 낮게 조성하여, 강우 시 터널형 생태통로를 이용하는 야생생물에 미치는 영향을 최소화하고자 하였다.

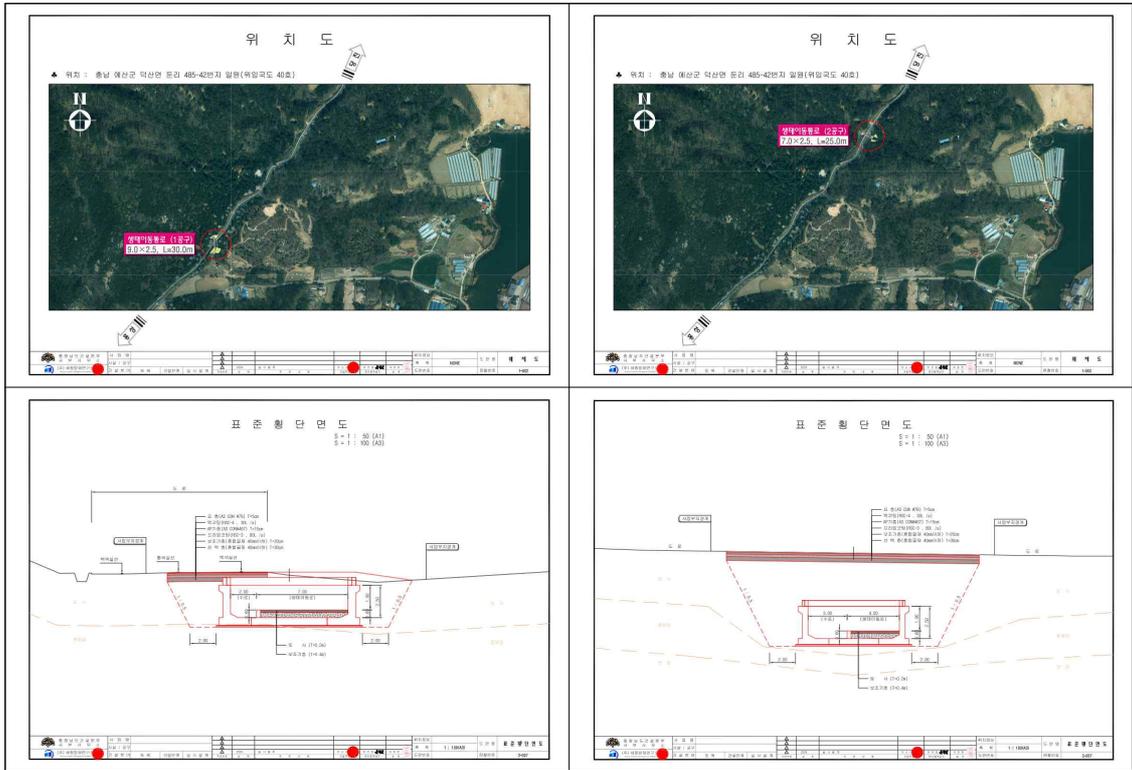
그림 23. 둔리 생태통로 2개소 건설 예정지 및 설계 도면

북측 생태통로는 총 폭을 7m로 계획하였으며, 강우 시 생태통로 내부로 유입되는 유출량을 고려하여 수로 폭은 3m로 선정하였다. 해당 배수 구간은 단차를 0.6m로 계획하여 통로 이용 시 장애 요소가 발생하지 않도록 하였다. 또한 터널형 구조물과 인접 서식지 간의 단차를 최소화하여 양서·파충류 및 소형 포유류 등 소형 야생동물의 이동과 이용에 지장이 없도록 계획하였다. 아울러 야생생물이 주로 이용하는 생태통로 구간 상부에는 토사를 포설하는 방안을 적용하여, 통로 이용 시 인공 구조물로 인한 이질감을 최소화하고 자연 서식지와의 연속성을 확보하고자 하였다(그림 23).

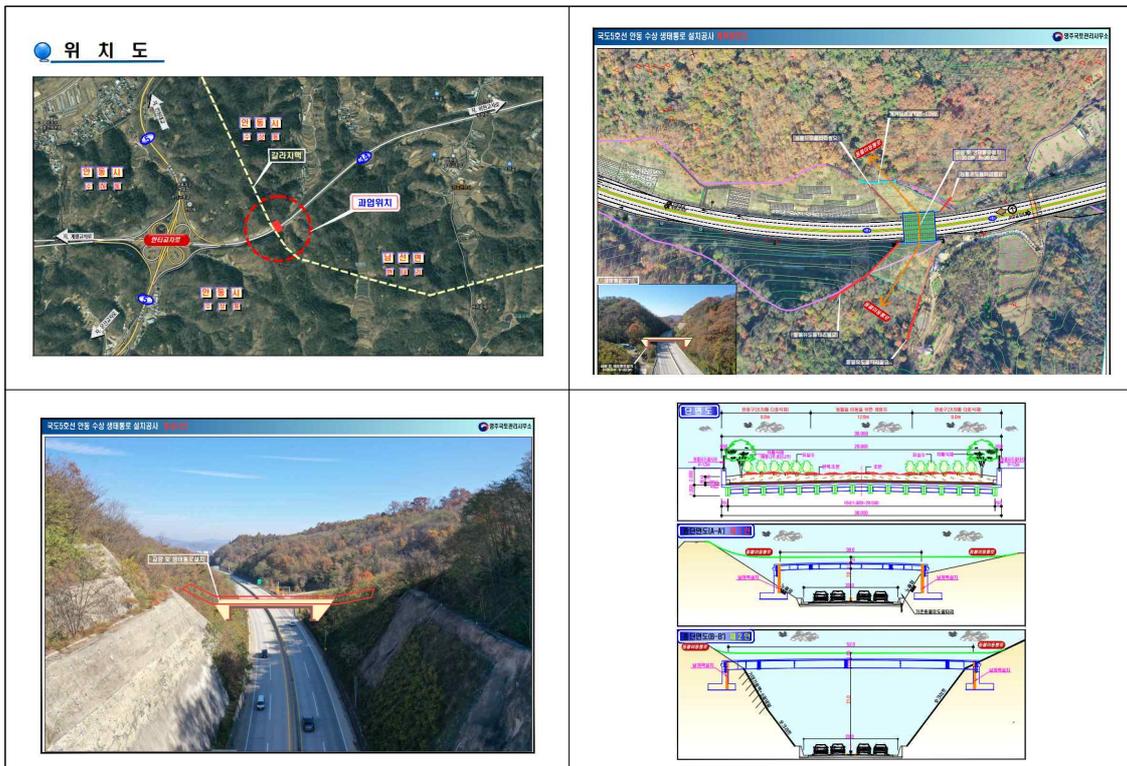
그림 26. 안동 수상 생태축 복원 기본계획(안)

경상북도 안동시 수상동을 통과하는 갈라지맥은 국도 5호선에 의해 단절된 구간이다. 현재 본 사업은 기본계획 단계에 있으며, 생태통로 설치 위치에 따른 안전성과 기후부 지침에 부합하는 경사도를 고려하여 계획을 수립하고 있다. 영주국토관리사무소에서 제안한 1안과 2안 모두 기후부 지침에 적합한 경사도를 확보하고 있어, 차량 통행, 공사 안전성 및 예산 측면을 종합적으로 검토하여 최적의 설치 방안을 협의 중에 있다(그림 26).

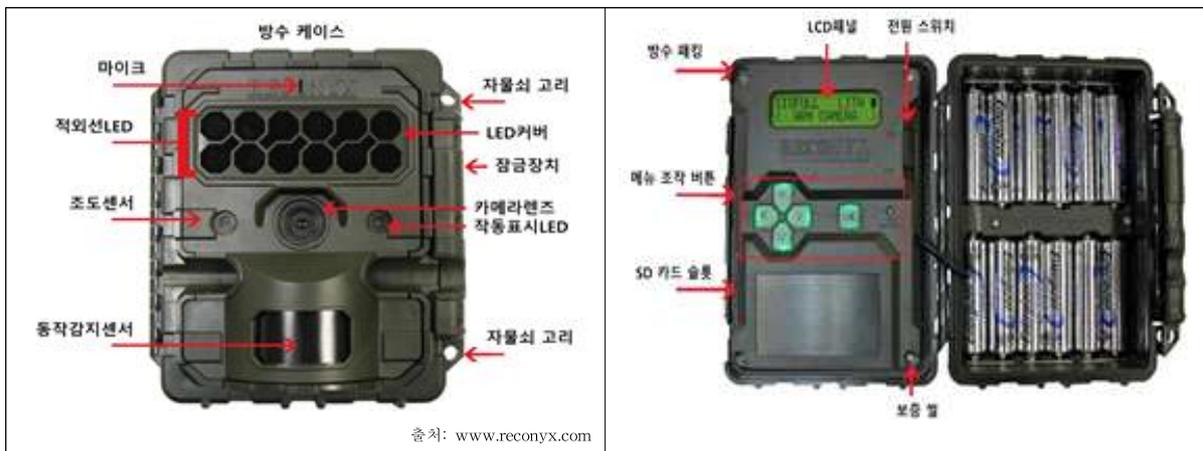
그림 28. 야생동물 모니터링용 무인센서카메라

생태통로 모니터링에는 족적판, 무인센서카메라, CCTV 등이 대표적으로 사용된다. 본 연구에서는 무인센서카메라를 활용하여 야생동물을 모니터링하였다. 무인센서카메라는 적외선 및 열 감지 기능을 통해 관측 범위 내 피사체의 활동을 기록하며, 직접 관찰이 어려운 종의 서식 현황이나 행동 양식을 모니터링하는데 매우 효과적이다. 무인센서카메라는 초기 도입 비용이 저렴할 뿐만 아니라 장기적인 조사 주기 유지와 데이터 정리의 용이성 측면에서 기타 모니터링 방법 대비 높은 효율성을 지닌다. 실제로 캐나다의 선행 연구에 따르면, 무인센서카메라를 이용한 생태통로 모니터링은 기존의 족적판 조사 방식보다 비용 대비 효과가 뛰어나며 조사 결과의 신뢰성 또한 우수한 것으로 입증된 바 있다(Ford *et al.*, 2009). 따라서 본 연구는 조사의 경제성, 연속성 및 분석의 편의성을 종합적으로 고려하여 무인센서카메라를 모니터링 수단으로 채택하였다(그림 28). 카메라는 터널형 생태통로의 진출입로 정면에 위치한 나무나 통로 내부 벽면에 고정하여 설치되었다. 야생동물의 서식지 내 이동을 분석하기 위해 생태통로 중심으로 반경 1km 이내에 위치한 산림 및 농경지 패치에 4대의 무인센서카메라(RECONIX HyperFire2, Browning BTC-5DCL)를 균등하게 설치하였다. 서식지 모니터링용 카메라는 야생동물의 출현 빈도가 높은 지점을 전문가 2인의 조사를 통해 선정하고, 해당 지점의 나무에 고정하여 설치하였다(그림 29).

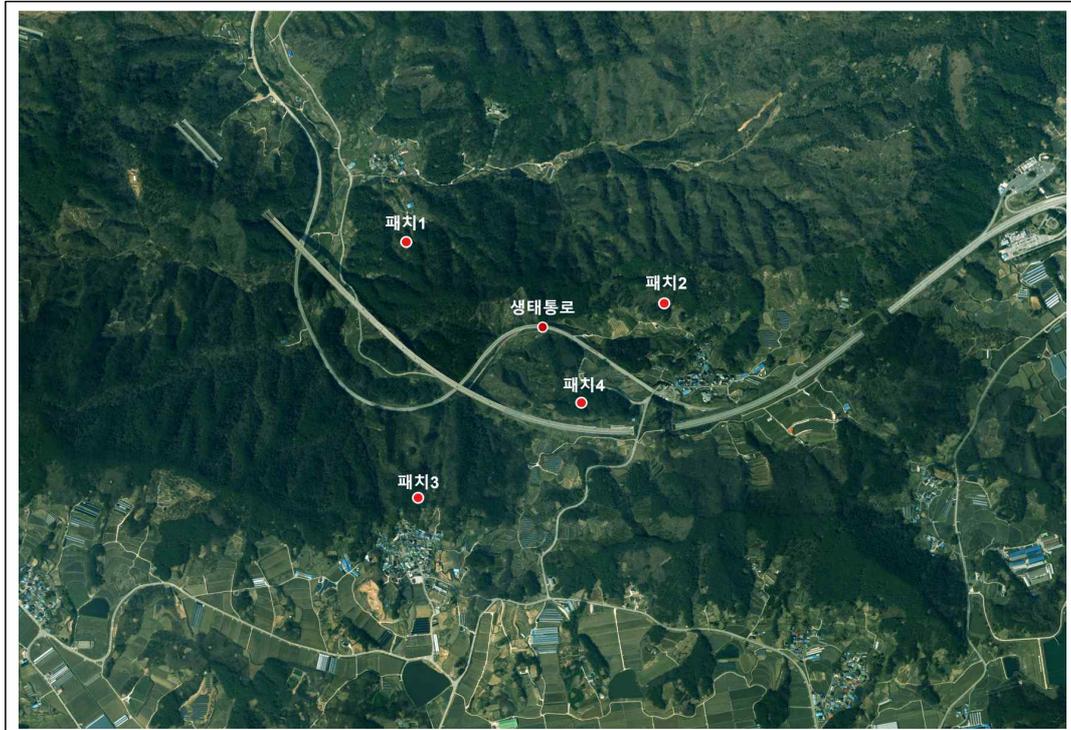
그림 30. 생태통로 이용 모니터링의 공간적 범위

연구의 시간적 범위는 계절적 변화를 고려하여 설정되었다. 포유류 모니터링은 3월부터 10월까지의 약 8개월 동안 수행되었다. 이 기간은 야생동물들의 활동 패턴과 계절적인 생태적 변화를 반영할 수 있도록 선정되었다.

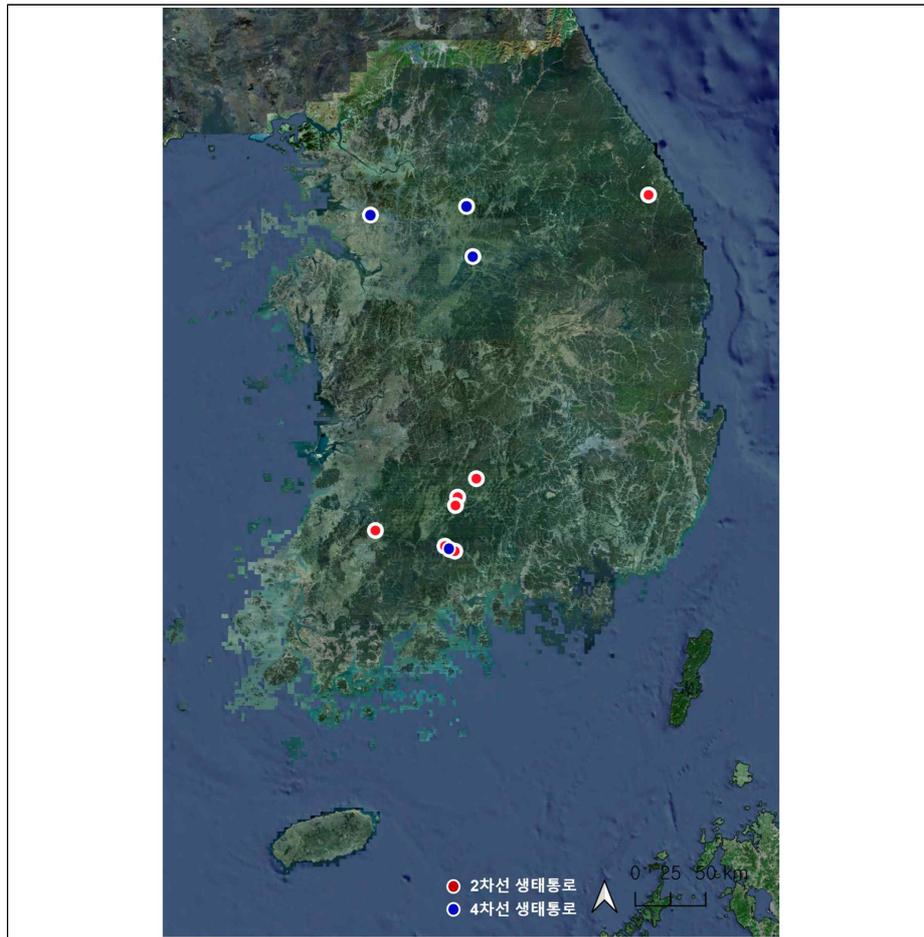
그림 31. 도로 규모 생태통로 연구 대상지

구례(GS) 터널형 생태통로는 전라남도 구례군 마산면 사도리 211-1 일대에 위치한다(35.2032726° N 127.5036821° E). 해당 지역은 해발고도 약 300m에 위치하며 광주천의 남쪽으로 논, 밭 등 농업지대가 분포하며 북쪽으로 활엽수림, 침엽수림으로 구성된 낮은 산지가 발달해 있다, 생태통로는 마산면과 사도면을 연결하는 910번 지방도(2차선)를 중심으로 산림 패치와 농업지대를 연결하고 있다(표 12). 구례(GP) 생태통로는 전라남도 구례군 토지면 파도리 361-3 일대에 위치한다(35.1925959° N, 127.5415282° E)(표 12). 이 지역은 해발고도 약 270m로, 광주천의 상류에 위치하며 910번 지방도(2차선)가 지리산 왕시리봉(1,240m)과 연결된 좁은 면적의 산림 패치(침엽수림, 활엽수림)와 인공초지 및 내륙습지를 단절하고 있다. 해당 생태통로는 북쪽의 산림 패치와 남쪽의 하천 비오톱을 연결하고 있다. 담양(DD) 생태통로는 전라남도 담양군 담양읍 담빛리 173 일대에 위치한다(35.3211464° N, 126.9400317° E). 해당 지역의 해발고도는 약 50m로 주로 평지와 완만한 구릉지로 구성되어 있다. 생태통로를 중심으로 동서측에 농업지대, 태왕봉(144m)에서 병풍산(810m)으로 이어지는 남북측에 산림 패치가 형성되어있다. 담양읍과 용면을 잇는 49번 지방도(2차선)는 활엽수림, 침엽수림, 혼효림으로 이루어진 산림을 단절하고 있다(표 12). 또한 소규모 주거지역과 인공나지가 산림 패치를 둘러싼 형태이다. 삼척(SC)은 강원특별자치도 삼척시 하장면 변천리 산 57-7 일대에 위치한다(37.38341111° N 129.0093556° E)(표 12). 이 지역은 해발고도 약 600m로 동해안과 인접한 태백산맥에 위치한다. 38번 국도(2차선)는 산림과 산간 계곡이 인접한 경관을 남북 방향으로 단절하고 있다. 생태통로는 산림으로 둘러싸여 있으며, 활엽수림과 혼효림을 연결하고 있다(표 12). 장수(JN) 생태통로는 전북특별자치도 장수군 번암면 노단리 산 35-1 일대에 위치한다(35.5288889° N 127.5633333° E)(표 12). 이 지역은 해발고도 약 500m로 태백산맥의 서쪽 산림에 위치한다. 남북 방향으로 가로지르는 63번 지방도(2차선)에 의해 하나의 산림을 동서로 분리되어 있고 생태통로가 자연 초지와 침엽수림을 연결하고 있다(표 12). 생태통로 서쪽으로는 봉화산 철쭉군락지가 조성되어있다. 장수(JY)는 전북특별자치도 장수군 번암면 유정리 1103 일대에 위치한다(35.4780556° N 127.5458333° E)(표 12). 이 대상지의 해발고도는 약 480m이며 태백산맥의 서쪽 산림에 위치한다. 동서 방향으로 가로지르는 63번 지방도(2차선)에 의해 하나의 산림 패치가 단절된 형태이다(표

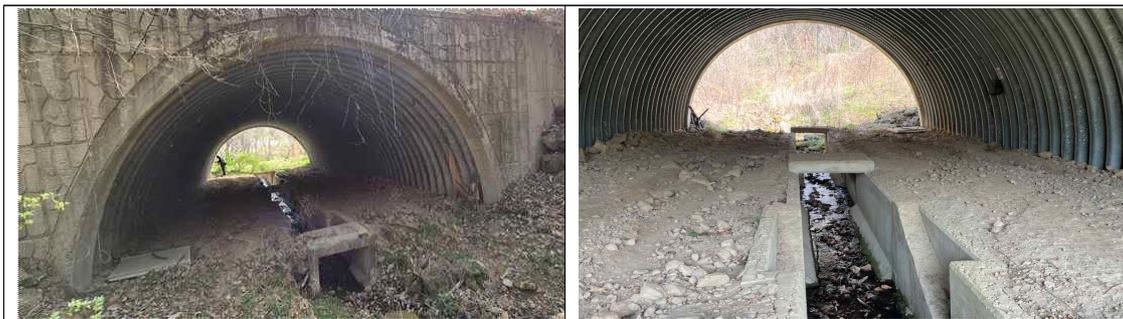
그림 34. 이용률이 높은 터널형 생태통로 현황(구례GP)

생태통로의 상대이용빈도가 낮은 구례(GS) 0.27, 담양(DD) 0.09, 함양(HY) 0.16, 구례(GG) 0.11은 도로 규모가 아닌 다른 생태적 특성에 따라 생태통로 이용빈도가 적은 것으로 판단된다. 대표적으로 구례(GG)는 생태통로 내 인근 주민의 불법 경작지로 활용되고 있었으며 사람 및 농기계의 출입이 잦음에 따라 생태통로 내부를 이동하는 야생동물이 적은 것으로 확인되었다(그림 34-35).

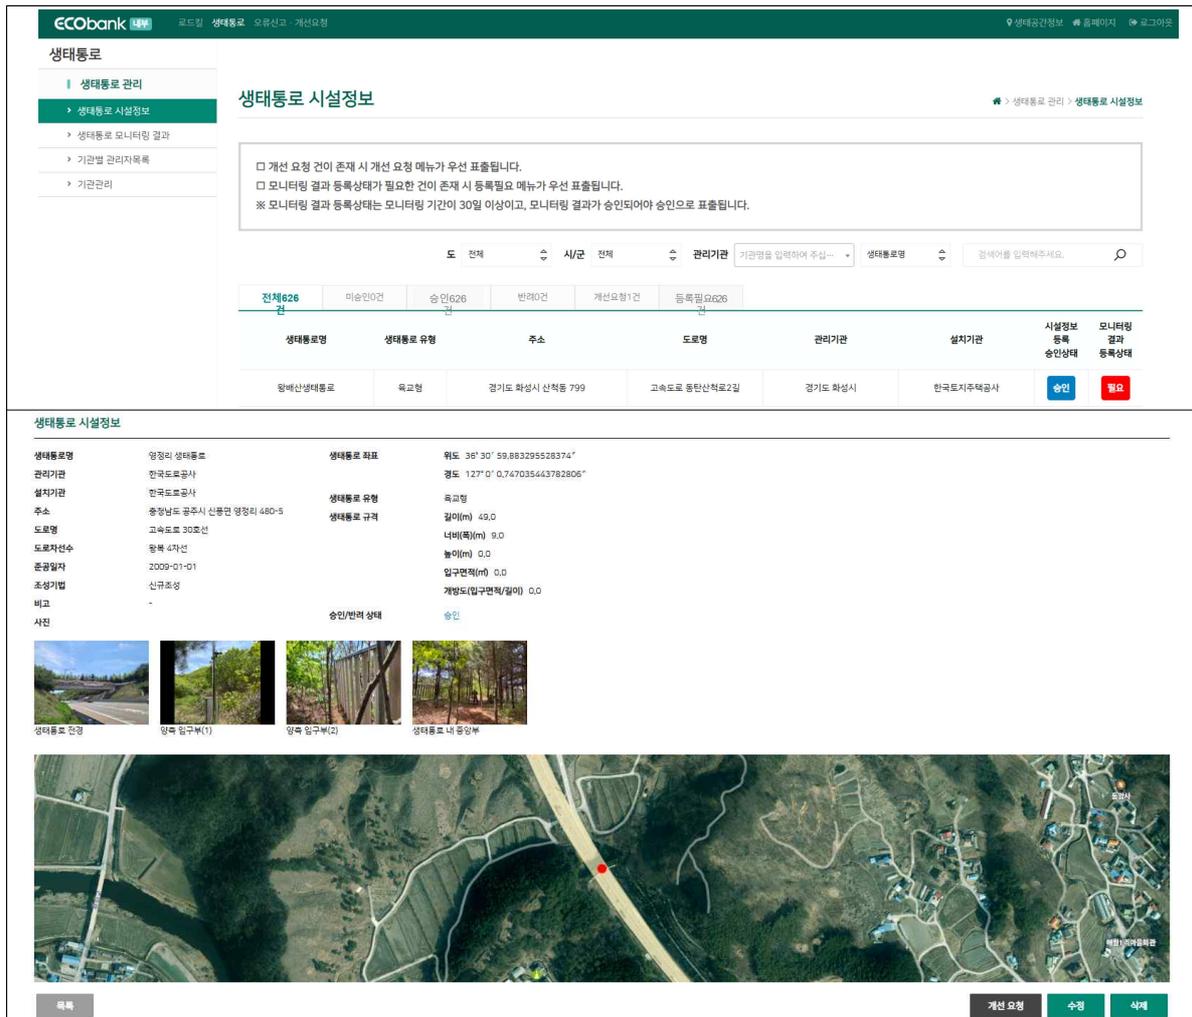
그림 37. 생태통로 시설정보 검토·승인 및 등록 현황

정보가 체계적으로 축적될 수 있도록 하였다(그림 37). 또한 생태통로의 위치를 보다 명확하게 확인할 수 있도록 지도 화면의 가독성을 개선하고, 좌표를 직접 입력하는 방식이 아닌 지도상에서 위치를 선택하면 좌표가 자동으로 입력되도록 기능을 구현하였다(그림 37).

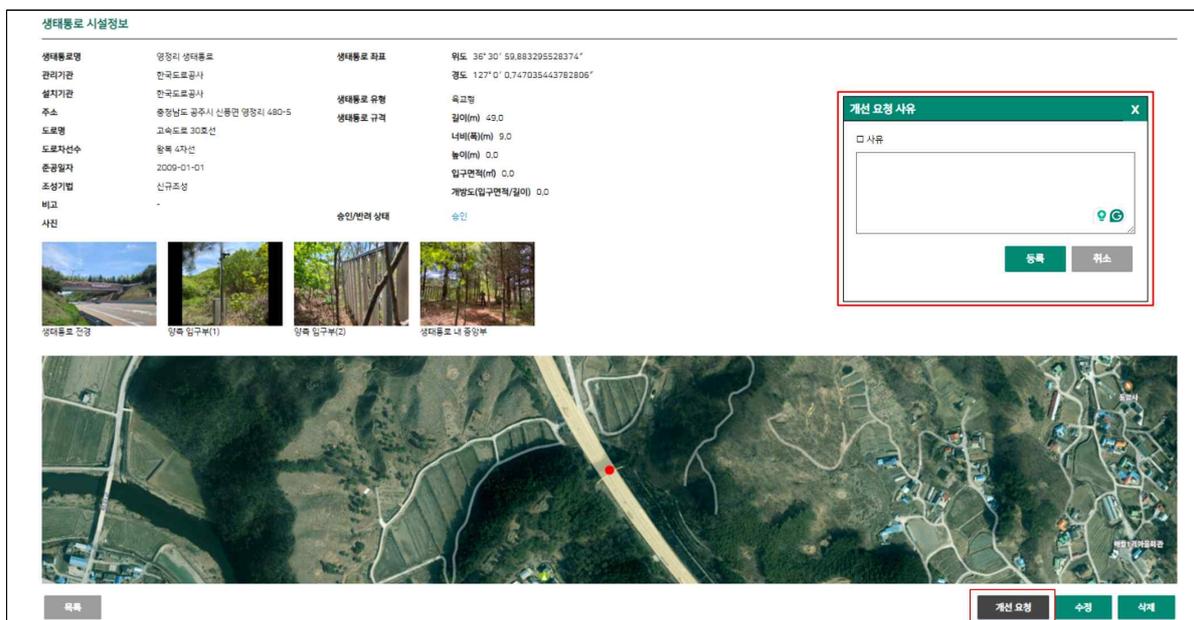
그림 39. 생태통로 시설정보 등록

「자연환경보전법」 제45조의2 제3항에 따른 생태통로 개선조치 요청을 위한 평가와 개선조치 이행 여부 확인에 관한 업무는 「자연환경보전법」 시행령 제52조의2에 따라 국립생태원에 위탁되어 있다. 이에 따라 해당 업무를 정보시스템상에서 효율적으로 이행할 수 있도록, 생태통로 조사·평가 결과에 따른 개선 요청 사항을 시스템을 통해 통보하고, 생태통로 설치·관리자가 이에 대한 개선조치를 이행할 수 있는 기능을 고도화하였다(그림 39). 아울러 개선조치 이행 결과에 대해서는 국립생태원이 이를 검토한 후 승인 또는 반려할 수 있도록 하는 절차를 정보시스템에 구축하였다(그림 39).

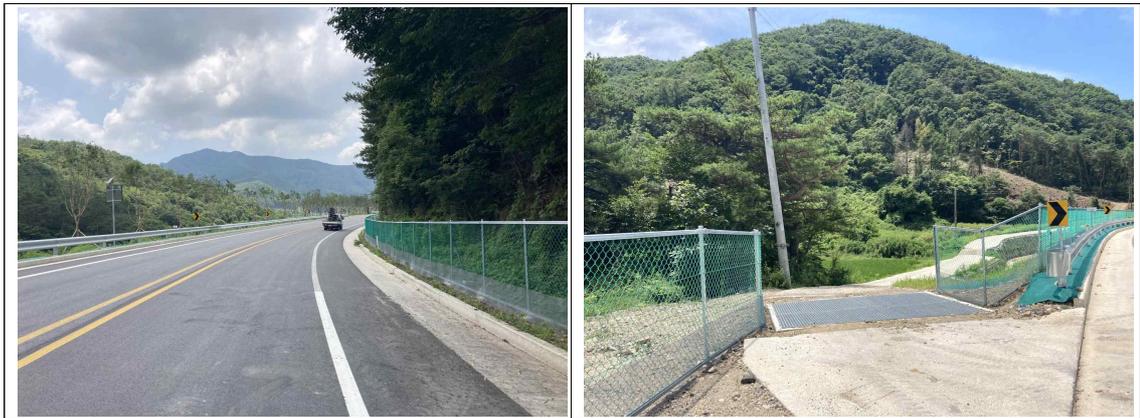
그림 42. 야생동물 유도울타리와 노면진입 방지시설 설치

다만, 유도울타리의 과도한 설치는 서식지 단절을 심화시킬 수 있으므로, 사고 다발구간 주변에 생태통로와 함께 설치하는 것이 바람직하다. 이를 통해 로드킬을 저감함과 동시에 도로로 단절된 서식지 연결성을 유지할 수 있다(Clevenger *et al.*, 2001; Rytwinski *et al.*, 2016). 또한, 사거리나 램프 등 도로 구조가 복잡하여 양방향으로 1km 이상의 유도울타리 설치가 어려운 경우에는 야생동물 노면진입 방지시설(deer grating)을 적용할 수 있다(그림 42). 도로 노면에 스틸 그레이팅을 설치하면, 우리나라에서 찾길 사고가 빈번한 우제목 동물인 고라니(*Hydropotes inermis*), 노루(*Capreolus pygargus*), 멧돼지(*Sus scrofa*) 등의 도로 진입을 효과적으로 차단할 수 있으며, 이를 통해 사고 발생을 예방할 수 있다(Mastro & Frey, 2008).

로드킬은 야생동물과 차량 간의 충돌로 발생하므로, 이를 예방하거나 저감하기 위한 방법은 크게 두 가지로 구분할 수 있다. 첫째, 야생동물이 도로로 진입하는 것을 물리적으로 차단하여 사고를 예방하거나 방지하는 방법이다. 야생동물 유도울타리는 대표적인 저감 시설로, 국내외 선행연구에서 찾길 사고를 감소시키는 데 효과적이며 비용 대비 효율성이 높은 것으로 보고되었다(국립생태원, 2020, 2023; Clevenger *et al.*, 2001, 2003; Jaeger & Fahrig, 2004; Rytwinski *et al.*, 2016).

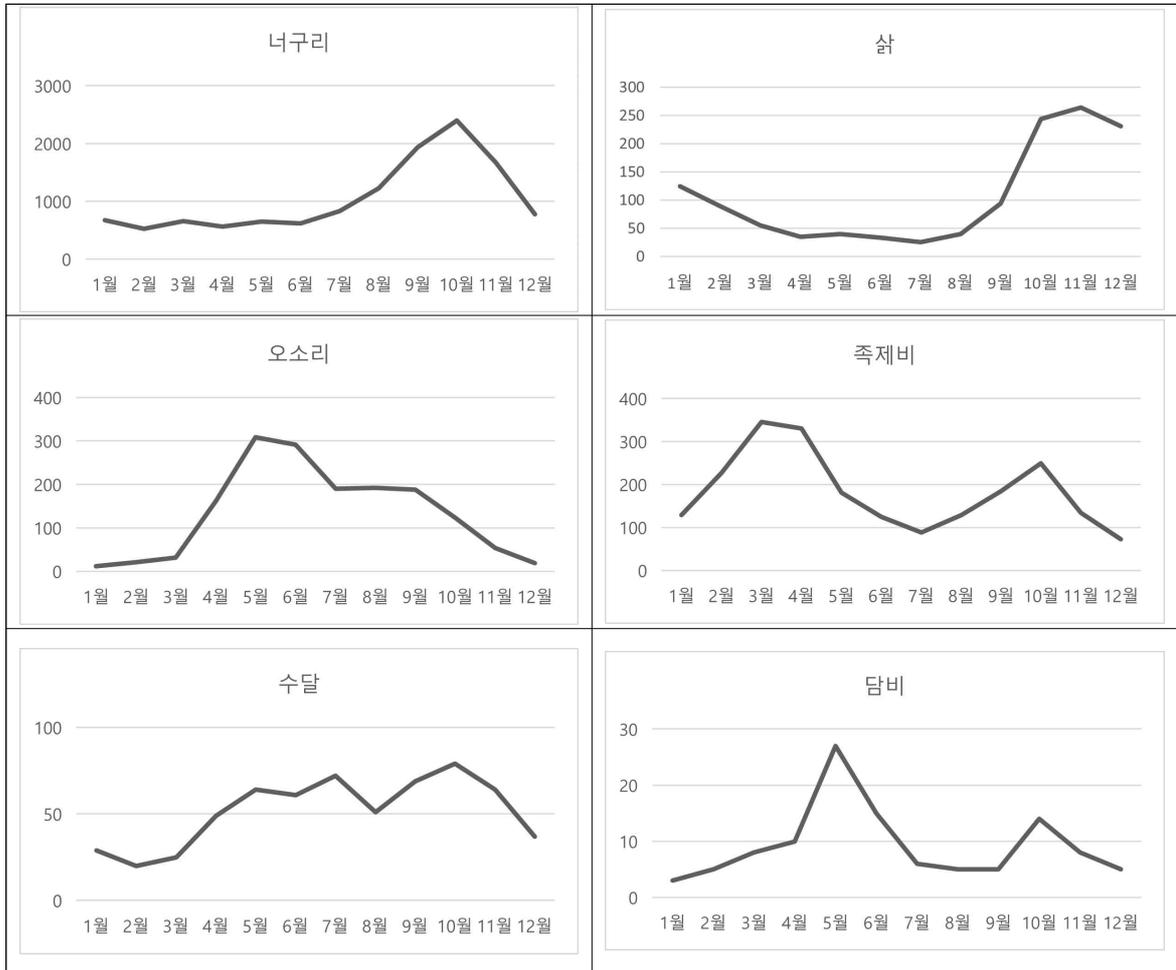
그림 45. 식육목 6종의 로드킬 시계열 분석(2021~2024)

2021년부터 2024년까지 3년간 식육목 6종(너구리, 삵, 오소리, 족제비, 수달, 담비(*Martes flavigula*))의 로드킬은 총 18,336건이 발생했으며, 종에 따라 월별로 로드킬의 경향은 다르게 나타났다(그림 45). 너구리와 삵의 경우 늦가을과 초겨울에 많은 발생 건수를 나타냈으며, 봄에 태어난 새끼들이 그해 가을에 어미로부터 독립하여 새로운 영역을 찾아 먼 거리를 이동하는 과정에서 도로를 횡단하는 경우가 많아 발생이 증가된 것으로 추정된다(최태영 & 박종화, 최태영, 2006; 최태영 등, 2012; 송의근 등, 2024). 우리나라에 서식하는 족제비과의 족제비, 담비, 오소리의 경우 교미 시기인 3월 ~ 5월과 새끼가 독립하는 9월 ~ 10월에 비교적 높은 사고 발생 건수를 나타냈다. 또한 다른 5종과 다르게 겨울잠을 자는 오소리의 경우 생태 특성이 반영되어 겨울에 로드킬 발생이 감소하는 경향을 보였다(최태영 등, 2019; Lee *et al.*, 2025)(그림 45).

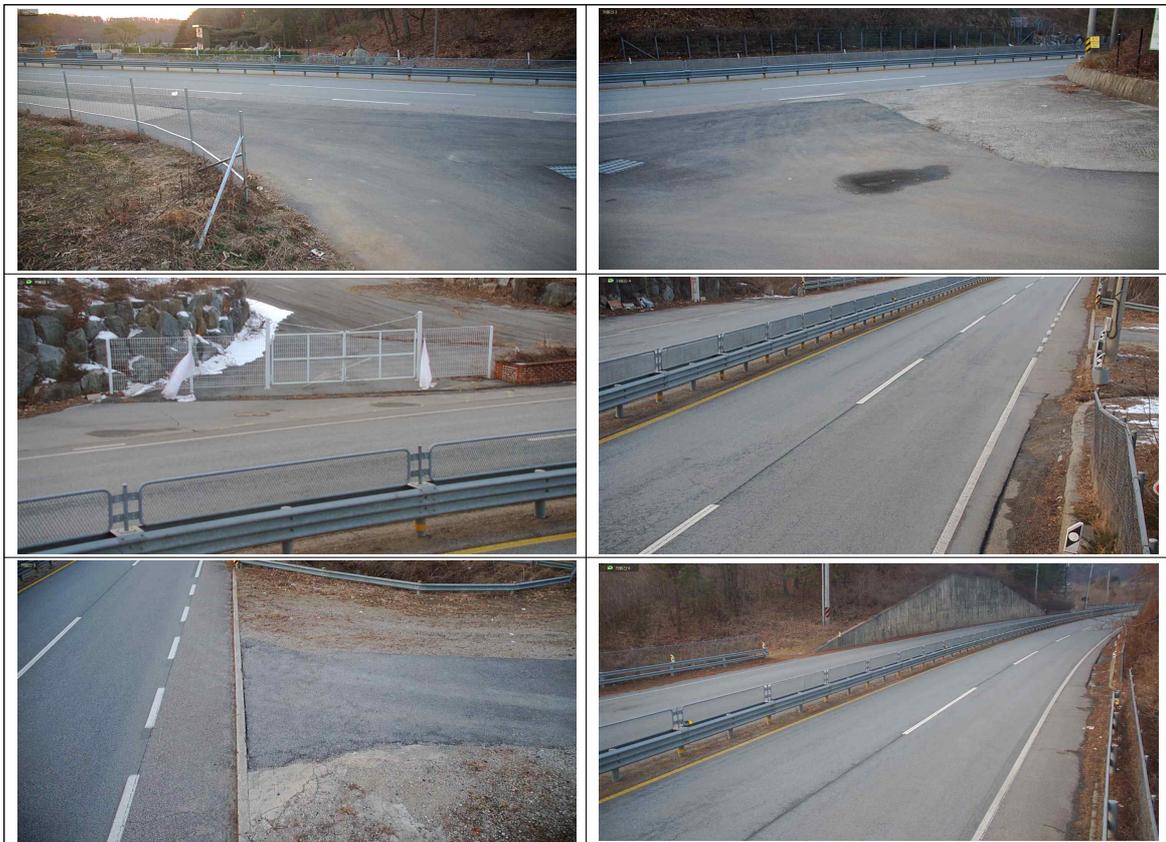
그림 48. AI 로드킬 예방시스템 동물 인식 카메라 6대 화각(양평)

대상으로 구간 내에 동물 인식 카메라 6대를 설치하였으며(그림 48), 도로 양방향 전방 150m 지점에 LED 전광판을 각각 설치하였다. 전광판은 평상시에는 “야생동물 주의 서행하세요!” 문구를 표출하도록 설정하였으며, 동물 인식 카메라에 의해 야생동물이 감지될 경우 “전방 150m 야생동물 출현! 주의!” 로 경고 문구가 자동 전환되도록 시스템을 구축하였다(그림 48). 본 시스템을 통해 운전자에게 야생동물 출현 정보를 실시간으로 제공함으로써 감속 운행을 유도하고, 야생동물이 안전하게 서식지로 이동할 수 있는 시간을 확보하여 로드킬 발생을 사전에 저감하는 효과가 기대된다.

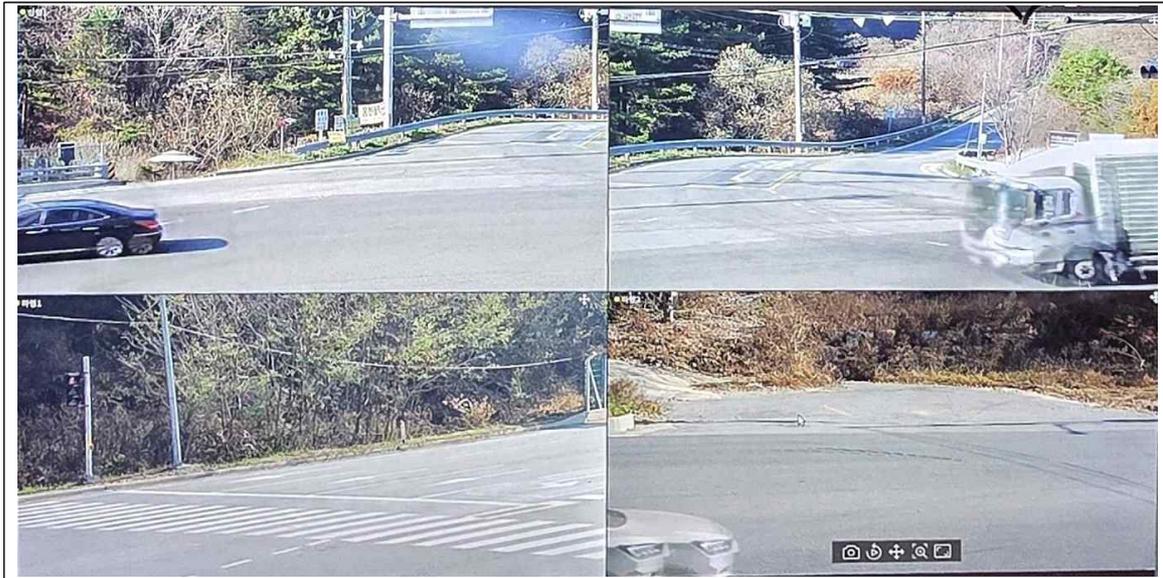
그림 49. AI 로드킬 예방시스템 동물 인식 카메라 4대 화각(횡성)

강원도 횡성군 공근면 상창봉리 국도 5호선은 로드킬 다발구간인 0.9km 구간으로, 약 550m 구간을 대상으로 동물 인식 카메라 4대를 설치하였다(그림 49). 해당 다발구간은 사거리 형태로 구성되어 있으며, 중심부를 기준으로 한쪽은 도로, 다른 한쪽은 개인 사유지 입구부로 이루어져 있어 양방향으로 약 30m의 열린 구간이 형성된 것으로 확인되었다. 이에 열린 구간을 중심으로 야생동물의 도로 진입 가능성이

높은 지점을 고려하여, 양측에 각각 2대씩 동물 인식 카메라를 설치하였다(그림 49). 또한 도로 양방향 전방 200m 지점에 LED 전광판을 설치하여 야생동물 출현 정보를 운전자에게 사전에 제공함으로써(그림 50), 감속 운행을 유도하고 로드킬을 예방하고자 하였다.

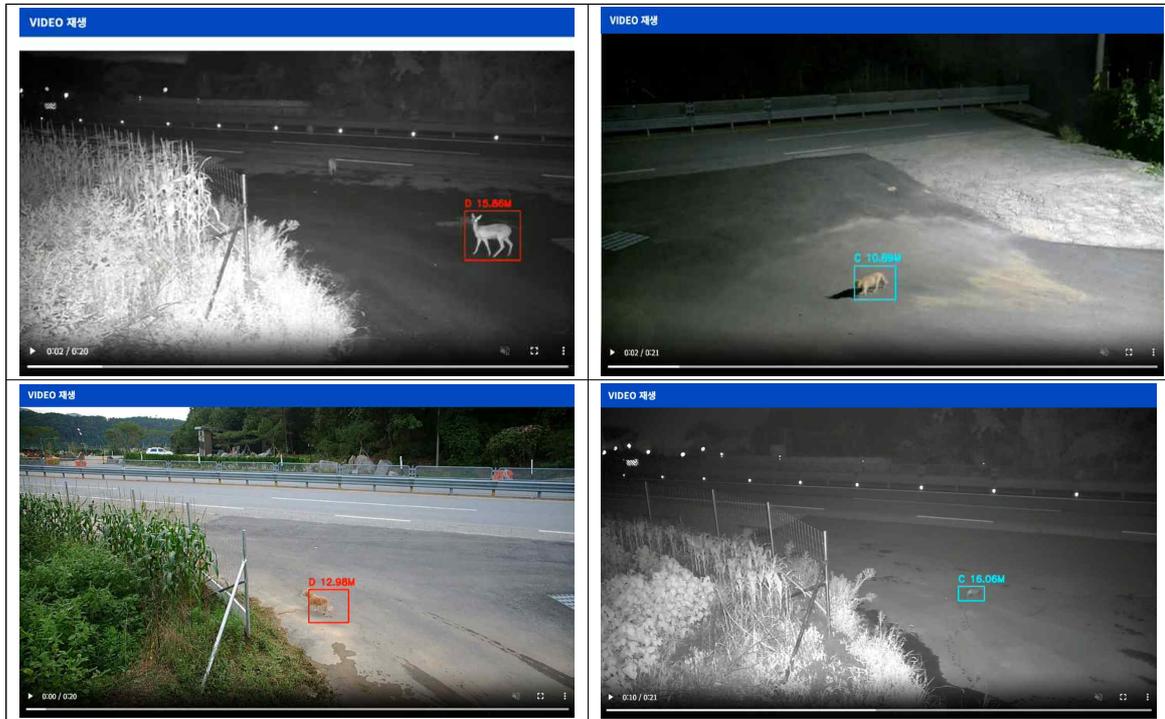
그림 51. AI 로드킬 예방시스템 동물 인식

구분	노루	고라니	멧돼지	너구리	오소리	고양이	개	계
AI 동물 인식	34	4	2	2	1	142	17	202
로드킬 발생	1	1	-	-	-	3	-	5

2025년 11월에 횡성 지역에 설치된 AI 로드킬 예방시스템은 운영 기간이 상대적으로 짧아 정량적인 효과 분석을 수행하는 데 한계가 있었다. 향후 2026년 상반기에는 전북 남원 지역의 로드킬 다발구간을 대상으로 시스템을 추가 설치할 계획이며, 2027년에는 신규 로드킬 다발구간으로 적용 범위를 확대할 예정이다. 향후 AI 인공지능 기술의 지속적인 고도화와 함께 비용 대비 편익 측면에서의 효과가 확인될 경우, 보다 축적된 데이터를 기반으로 시스템의 효과를 검증하고 전국 단위로 확산하는 방안에 대한 검토가 필요하다. 아울러 기존의 카메라 기반 인식 방식뿐만 아니라 새로운 형태의 동물 인식 기술에 대한 비교·평가가 병행될 경우, 보다 효율적인 성능 검증과 함께 로드킬 저감을 위한 실효성 있는 대책 마련이 가능할 것으로 판단된다.
