NIE Issue Brief

NIE IB 22-01호(통권 15호) 2022년 10월 31일 | 발행처 : 국립생태원 | 발행인 : 조도순 | www.nie.re.kr

과학기술 기반의 로드킬 저감 및 생태통로 개선 노력과 그 효과

저자 | 생태적응팀 전임연구원 송의근

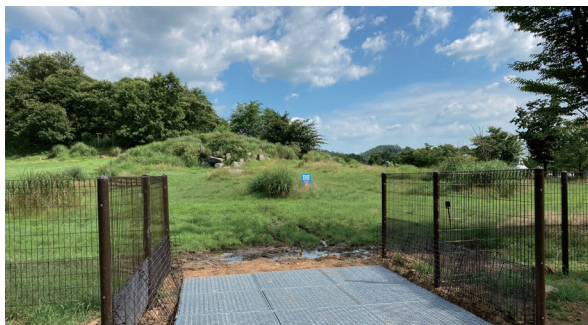
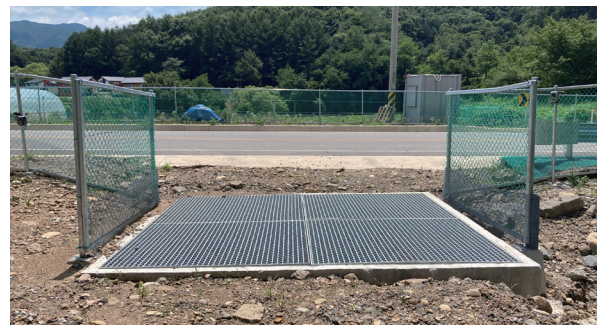
[그림4] 야생동물 노면진입 방지시설

국내에 주로 설치되어 있는 로드킬 저감시설은 야생동물 유도울타리와 주의표지판이다. 하지만 보다 다양한 유형의 시설물로 효율적인 저감방안을 제시하기 위해 해외에서 널리 활용되고 있는 야생동물 노면진입 방지시설을 국내에 적용하기 위하여 관련 연구를 수행하고 있다. 국내 서식하는 우제류(고라니,

노루, 멧돼지) 크기에 적합한 규격을 밝히기 위한 실험과 효율성에 대한 연구를 국립생태원 사슴생태원에서 수행하였으며, 현장 적용을 통해 효율성을 검증하고 있다.

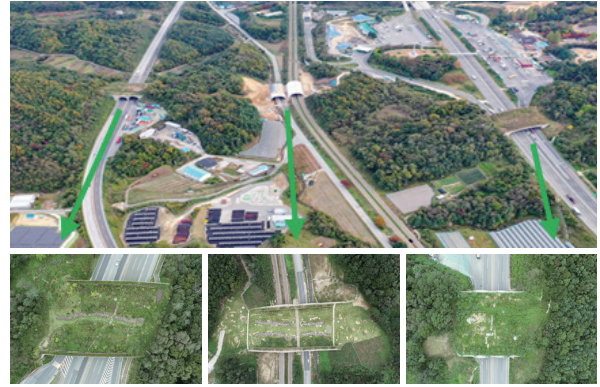
[그림5]한반도 생태축 복원대상지(추풍령 생태통로)

환경부는 서식지 보전과 복원을 강화하기 위해 「한반도 생태축 보전·복원 추진계획(2013)」을 수립하고 관계부처와 협력체계를 구축하였다. 대표적인 사업으로는 백두대간의 핵심 단절 지역인 추풍령 생태축 복원사업이 있다. 추풍령의 백두대간 생태축 단절 지역은 경부고속도로, 경부선철도·시도, 국도로 인한 복합 단절 구간이다. 이를 복원하기 위해 국토교통부, 환경부, 김천시 그리고 국립생태원은 MOU를 체결하고 백두대간 생태축 복원과 복원에 대한 효율성을 평가하였다. 국립생태원은 생태통로 건설의 생태적 저문과 생태통로의 야생동물 이용 모니터링을 수행하였다. 2016년 생태통로의 착공을 시작하여 2020년 3개소의 생태통로를 준공하여 백두대간의 핵심 생태축을 연결·복원하였다.

또한, 국립생태원은 추풍령 생태축 복원사업의 계획단계부터 준공 후까지 포유류, 조류, 곤충, 식물의 다분류군 모니터링을 진행하였다. 무인센서카메라를 이용한 포유류 모니터링 결과 생태축 복원 전 14종이 확인되었는데 복원 후 천연기념물이자 멸종위기종 I 급인 수달과 멸종위기종 II 급인 삵, 담비를 포함한 17종이 확인되었으며 일평균 출현빈도가 24% 증가하였다. 생태통로 건설 전 추풍령 생태축의 야생동물 출현은 일평균 1.36회에서 건설 이후 1.68회로 증가하였다. 곤충 모니터링은 서식지 단절에 취약한 지표성 딱정벌레를 모니터링 한 결과, 생태축 복원 전 주변 산림에서 9종 147개체가 포획됨에 확인되었다.

하지만 생태통로 건설에 의한 생태축 복원 이후 14종 371개체가 포획된 것을 확인하였다. 또한 생태통로 내부에서도 다양한 지표성 딱정벌레가 확인되었다. 식물은 경부고속도로의 생태통로에서 125 분류군이 확인되었다.

백두대간 추풍령 생태축 복원사업 모니터링을 통해 가장 흥미로운 결과는 하늘을 나는 조류였다. 생태통로 건설 전 도로를 횡단하는 조류는 30종 2,033개체가 확인되었다. 하지만 생태통로 건설 후 모니터링 결과 54종 3,872개체를 확인하여 80%의 종수와 90%의 개체수의 증가를 보였다. 이 결과는 박새, 곤줄박이 등의 소형 산림성 조류가 도로 폭이 넓은 고속도로와 국도를 자유롭게 횡단하지 못했지만 생태통로 내부의 식물과 나무 무더기를 이용하여 자유롭게 도로를 횡단한 것으로 사료된다.
